Beispiel von Reparatur einer Stahlseilgurt-Verbindung mit Multiface®

Förderanlage für Eisenerz in einem Stahlwerk

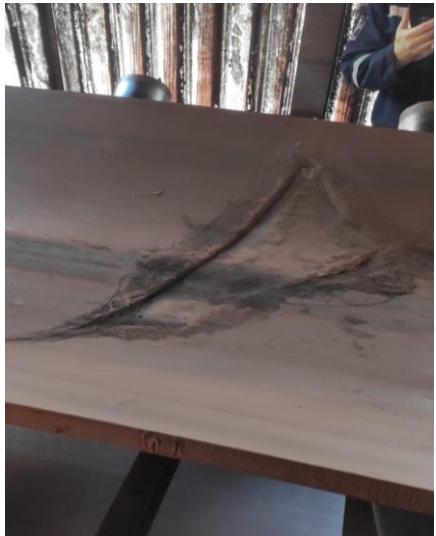
Beschädigte Verbindung des Stahlseilgurtes ST2000

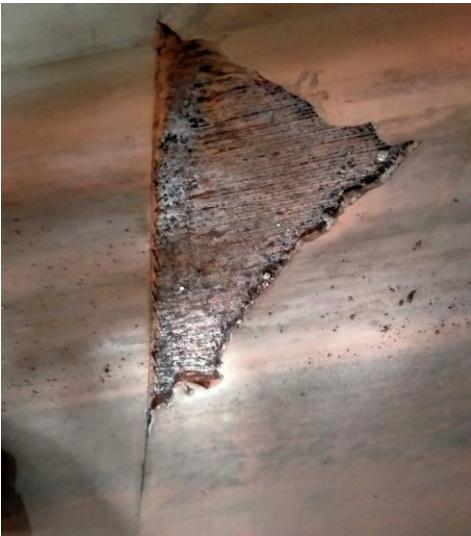
Delaminierte Stelle der oberen Deckplatte

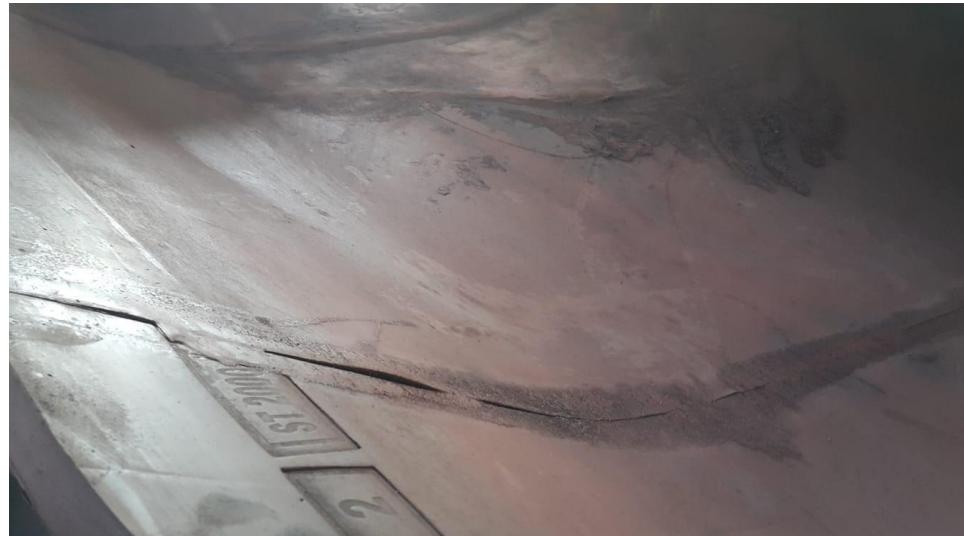
Beschädigte Kante der Verbindung
