## Längsriss-Reparatur mit einem Gummistreifen und Multiface®

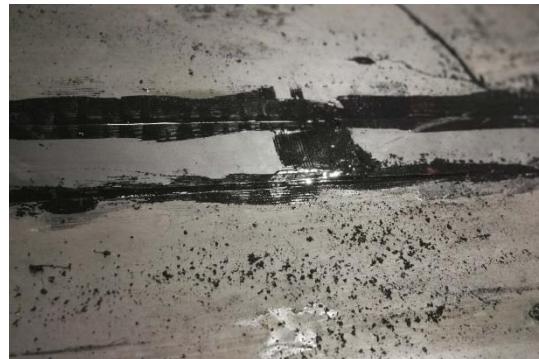
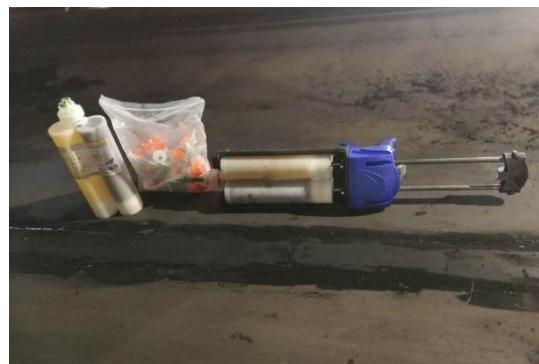
Vorbereitung der Kontaktfläche und des Gummistreifens

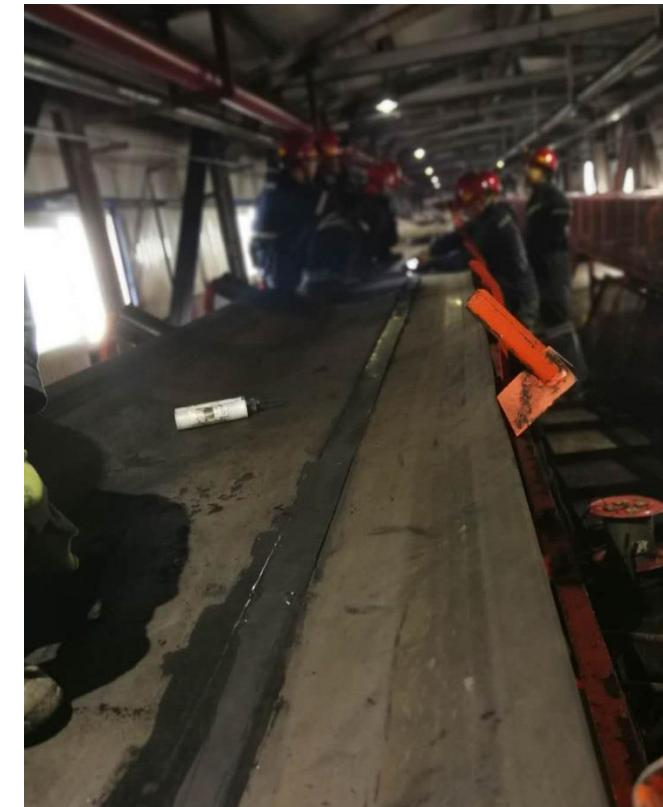
Details der reparierten Stelle

Reparatur nach 2 Stunden abgeschlossen
